Relatório Anual de Informação ao Consumidor - 2018

Município de Campo do Brito

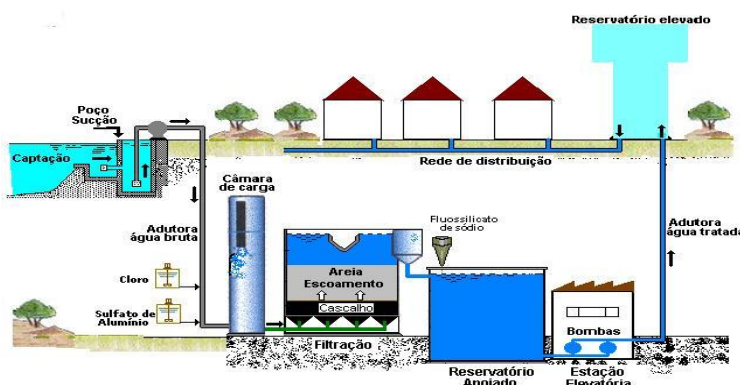
ETAPAS DO SISTEMA DE ABASTECIMENTO DE ÁGUA

- ❖ **Captação e transporte** – processo no qual ocorre a coleta de água nos rios, barragens e poços por meio de bombas e transportada por tubulações até as estações de tratamento. A depender da localização da captação a água é impulsionada pela ação da gravidade.

- ❖ **Clarificação** (coagulação, floculação, decantação (flotação) e filtração) – processo de remoção das impurezas da água, com a adição de produtos químicos que agrega essas substâncias formando flocos que são removidos em tanques de decantação e em filtros de areia.

- ❖ **Tratamento final** (desinfecção, fluoretação e correção do pH) – a partir desta etapa a água encontra-se adequada para consumo. O processo tem como finalidade a desinfecção química através da adição de cloro, prevenção contra a cárie dentária pela adição de flúor e de barrilha leve para corrigir a acidez da água e proteger as instalações e utensílios.

- ❖ **Reservação e distribuição** – concluído o processo de potabilização a água é armazenada em reservatórios e conduzida até os prédios residenciais e comerciais para consumo através de canalizações.
